**Dipartimento Scienze della Vita e Biotecnologie
Università degli Studi di Ferrara**

Oggetto: segnalazione fenomeni di moria della fauna ittica Scolo Galvino San Biagio, comune di Argenta.

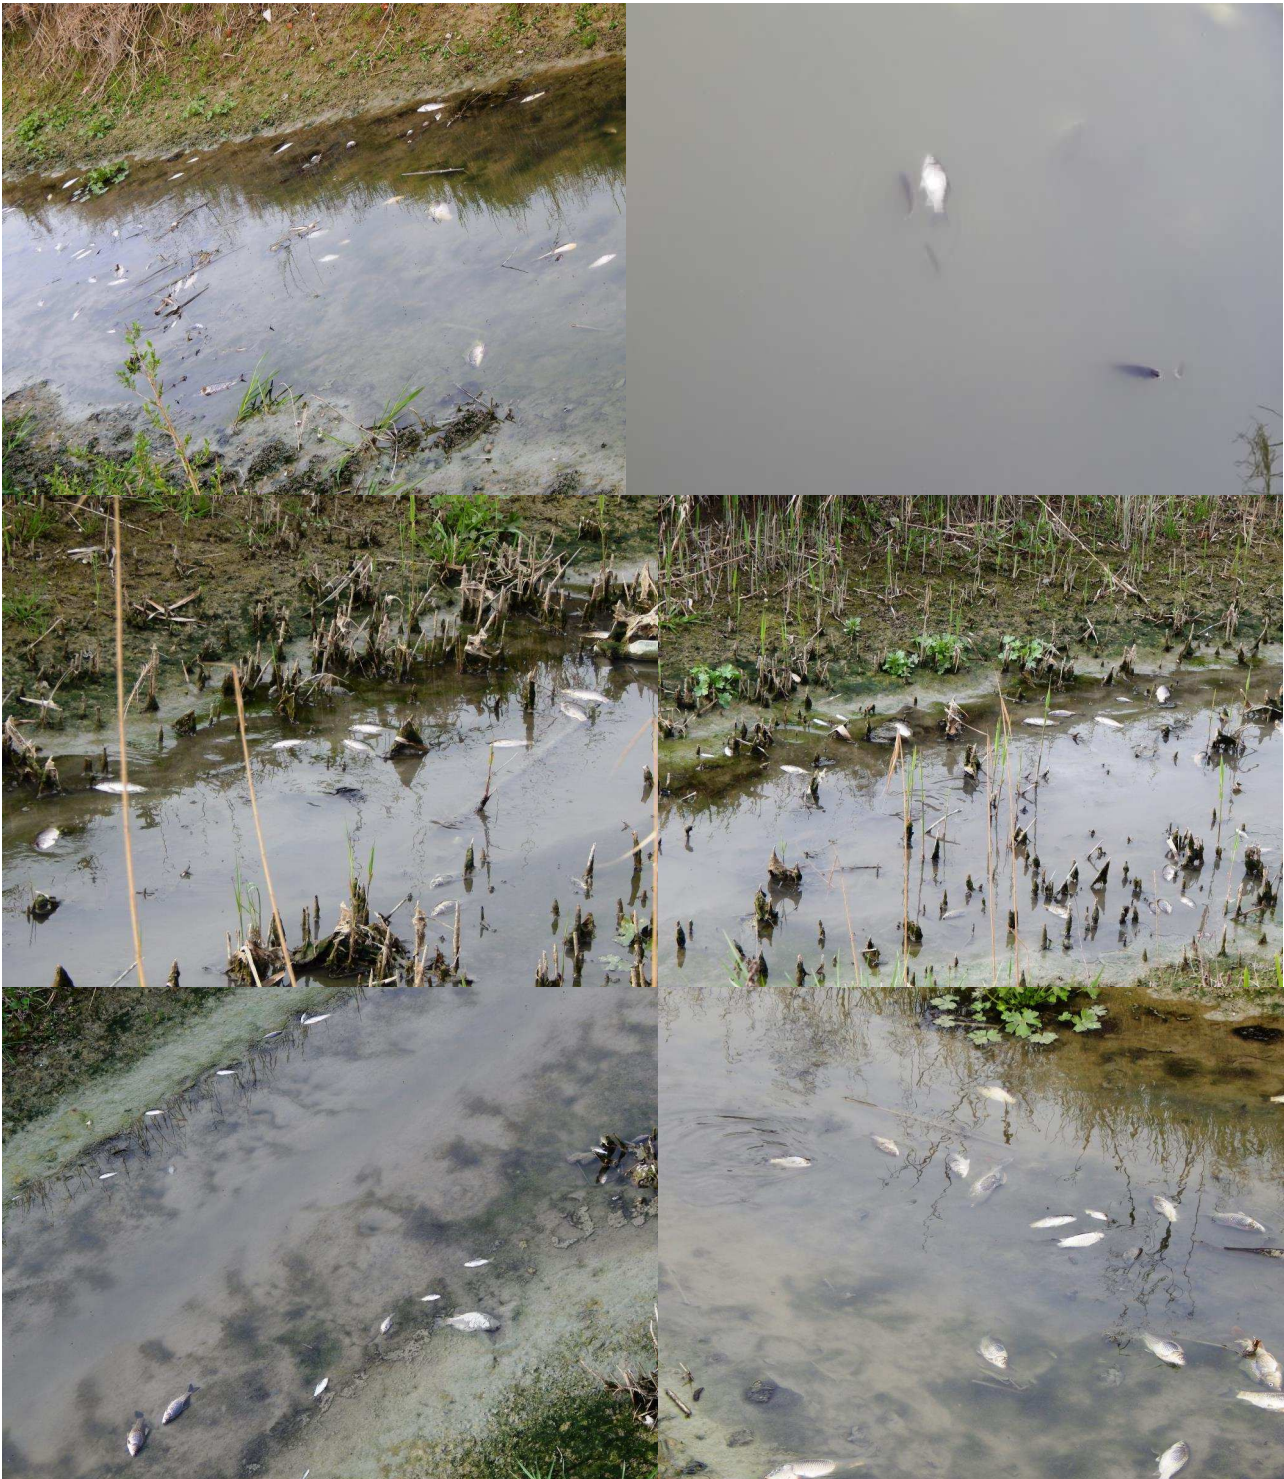
Allegato 2. Report fotografico relativo all'evento di moria riscontrato nel tratto del Scolo Galvino San Biagio, comune di Argenta, in data 24-03-17.

Per tutto il tratto complessivo, come sopra descritto, sono stati censiti un elevato numero di esemplari, morti distribuiti quasi uniformemente per tutto il corso d'acqua, per un quantitativo totale di biomassa stimata compresa tra 300 e 330 kg. La composizione specifica della biomassa, in percentuale, è risultata composta: 85% carassio (*Carassius auratus*), 12% carpa comune (*Ciprynus carpio*); il restante 2% da pesce gatto (*Ictalurus melas*) e 1% altri ciprinidi di piccola taglia tra cui abramide (*Abramis brama*) e pseudorasbora (*Pseudorasbora parva*). Più del 100% degli esemplari è risultato allo stadio di novellame o giovanile (0+, 1+). Stando allo stato di deperimento delle carcasse si stima che la morte dei pesci sia avvenuta non oltre le 24 ore dal sopralluogo.

- battente idrico compreso tra 5 cm e 10 cm esclusivamente nei pressi dei sottobotti;
- flusso molto debole e continuo;
- acqua di scarsa qualità visiva /olfattiva, con caratteristiche fognose;
- saturazione dell'ossigeno compreso tra 6.5% e 3.2% evidenziando una situazione di elevata ipossia generalizzata;
- erano presenti ancora alcuni esemplari vivi in corrispondenza dei sottobotti;

Si segnala che in base alla composizione specifica della fauna ittica rinvenuta, ai parametri ambientali rilevati, ed alla distribuzione delle carcasse lungo tutto il tratto interessato, la moria è stata causata da una situazione di ipossia generalizzata su tutto il corso d'acqua. Al momento tale situazione, verificatasi da almeno 24 ore, risulta ancora in essere ed è probabilmente riconducibile al blocco della condotta fognaria che ha riversato i reflui a monte del corso

d'acqua, come avvalorato anche dalle informazioni raccolte in loco dagli operatori del Consorzio di Bonifica e dalla Dott.ssa Peretto.

Si suggerisce, compatibilmente alle difficoltà operative e alle esigenze idrauliche, di recuperare le carcasse e aumentare il flusso ed il livello idrico di almeno 20 cm al fine di mitigare il più possibile la situazione di ipossia generalizzata.
