Dipartimento Scienze della Vita e Biotecnologie
Università degli Studi di Ferrara

Oggetto: verifica dell'evoluzione di fenomeni di fauna ittica in difficoltà canale Conduttore di Baura, loc. Baura, comune di Ferrara, rilevata in data 17/06/15.

Oggetto: segnalazione fenomeni di fauna ittica in difficoltà canale Conduttore di Baura, loc. Baura, comune di Ferrara.

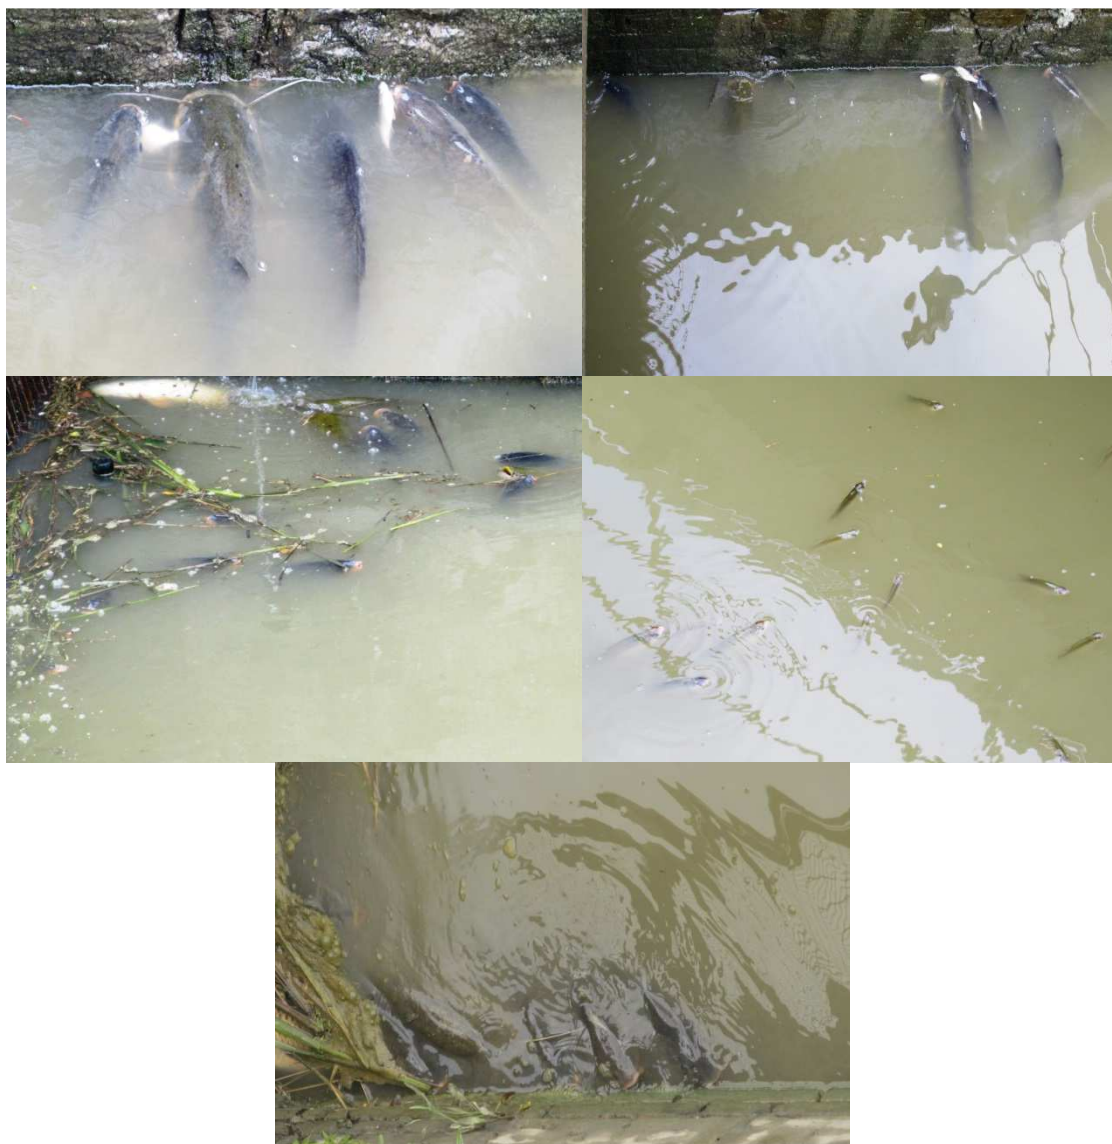
Allegato 1

In seguito a segnalazione di fenomeni di fauna ittica in difficoltà, ricevuta alle ore 9:15, tramite comunicazione telefonica ed e-mail, nella mattina odierna da parte del Servizio U.O.C. Pesca Acque Interne e Costiere della Provincia di Ferrara, il sottoscritto è intervenuto presso il canale Conduttore di Baura in località Baura, nel comune di Ferrara. Il sopralluogo è stato effettuato in collaborazione con il geom. Camerani del Consorzio di Bonifica di Ferrara ed il sig. Gregori dell'Arci-Pesca Ferrara. La presenza di fauna ittica in difficoltà è stata rilevata lungo il corso d'acqua ed in particolare a ridosso impianto idrovoro di Baura (coordinate 44°50'56.55"N; 11°43'8.77"E), (vedi report fotografico e mappa, allegati 1 e 2). Sono stati documentati centinaia di esemplari boccheggianti in superficie, in evidente difficoltà respiratoria, sia al centro del canale che nel sotto riva. La maggior parte degli individui era concentrata a ridosso delle griglie dell'impianto idrovoro. Il quantitativo di biomassa stimata al momento risulta compresa tra i 2 e i 3 quintali. La composizione specifica della fauna ittica, espressa in percentuale, è risultata costituita per il 35% da carpa (*Ciprynus carpio*), per il 30 % da siluro (*Silurus glanis*), per il 20% da abramide (*Abramis brama*) e per il 15% da carpa erbivora (*Ctenophringodont idella*). Stando al comportamento degli animali ed alla percentuale di esemplari morti rispetto al totale (solamente 5 esemplari), non che dalle informazioni ricevute dal geom. Camerani, si stima che le condizioni di stress al momento del sopralluogo fossero perduranti da non più di 12 ore.

- battente idrico compreso tra 60 e 220 cm;
- discreta qualità visiva /olfattiva dell'acqua;
- deflusso sostenuto, dovuto allo scolo delle acque dal Conduttore di Baura nel Po di Volano;
- saturazione dell'ossigeno compresa tra 12,5% in superficie e il 5,6% sul fondo, che evidenzia una situazione di ipossia generalizzata, tale da interessare tutta la colonna d'acqua, fino all'interfaccia con l'atmosfera;
- condizioni di ipossia registrate nella stessa mattinata sia nel canale Naviglio, tra gli abitati di Pontegradella e Baura, sia nel canale Gramicia in prossimità della Via Copparo (allegato 3).

In base alle misure effettuate in loco, le condizioni di marcato stress ed il principio di moria della fauna ittica sono imputabili alle condizioni di ipossia della massa d'acqua. Al fine di evitare l'evoluzione negativa del fenomeno, si suggerisce, compatibilmente alle esigenze

Report fotografico relativo alla fauna ittica in stato di stress, rilevata il 17/06/15, nel canale Conduttore di Baura, loc. Baura, comune di Ferrara

idrauliche, di interrompere lo scolo delle acque provenienti dal Canale Naviglio e di determinare per alcune ore un flusso minimo, dell'ordine di mezzo mc al secondo, dal Po di Volano al Conduttore di Baura, al fine di aumentarne l'ossigenazione delle acque e far riprendere momentaneamente la fauna ittica.

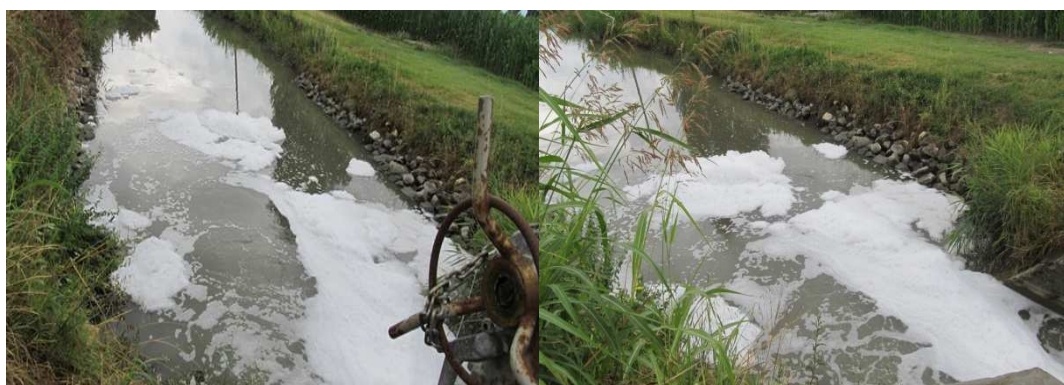
Allegato 3

Report fotografico relativo allo stato del Canale Gramicia in località via Copparo, al 17-6-15 alle ore 10.15
