**Dipartimento Scienze della Vita e Biotecnologie
Università degli Studi di Ferrara**

data 2/10/15

Oggetto: segnalazione fauna ittica in difficoltà presso abitato di Boara, canale Fossetta Val d'Albero, comune di Ferrara

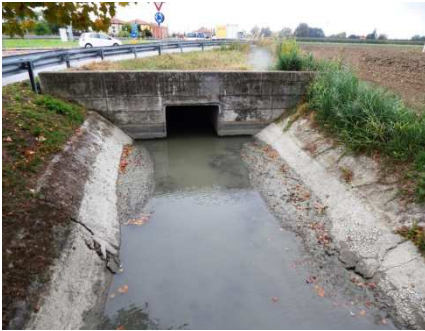
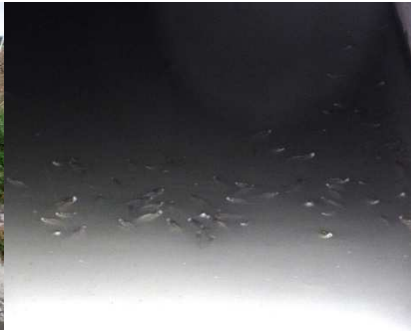
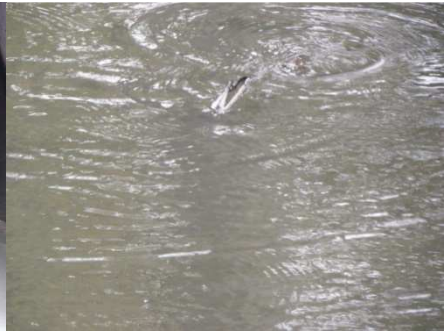
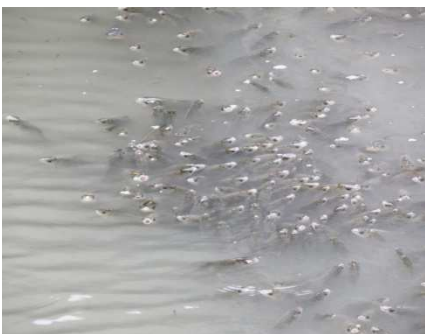
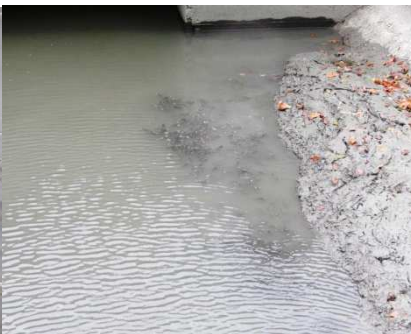
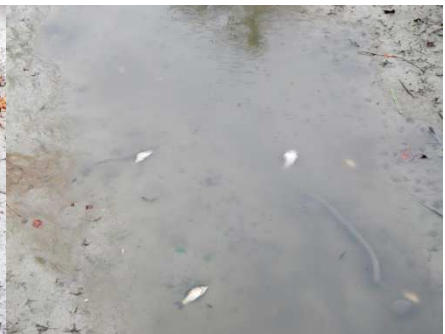
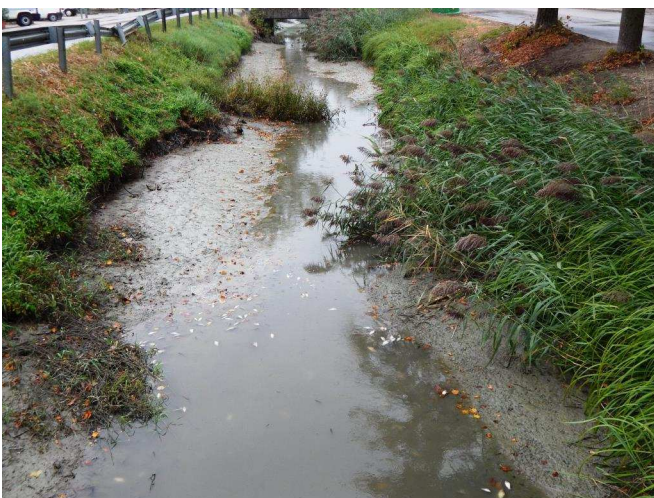
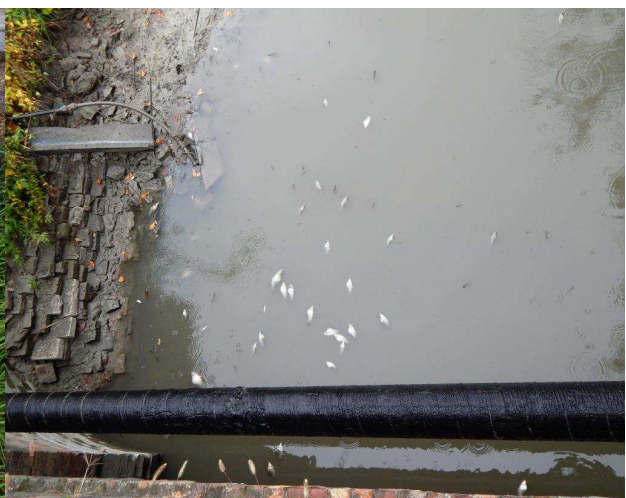
Allegato 2.

- battente idrico estremamente ridotto compreso tra 3-5 cm, 15 cm solo in coincidenza dei ponti e dei sottobotti;
- flusso pressoché assente;
- acqua di discreta qualità visiva / olfattiva;
- si segnala la presenza di fauna ittica in stato di stress, in corrispondenza di ponti e sottopassi nel tratto interessato dalla moria.

Al momento del sopralluogo si segnala che gli esemplari in stato di stress e le poche carcasse sono distribuite lungo il tratto di canale come sopra descritto, a cospetto di numerose abitazioni.

Report fotografico relativo alla fauna ittica in stato di stress, rilevata il 2/10/15, nel canale Fossetta Val d'Albero, loc Boara, comune di Ferrara.

Al fine di agevolare gli esemplari ancora in vita, si suggerisce di effettuare un'azione di recupero del pesce ancora in vita nel tratto di canale, come sopra descritto, ed immetterlo in un corso d'acqua circostante con condizioni idriche idonee (es. canale di Baura e/o Po di Volano, loc. Baura) o se possibile di riprendere l'alimentazione di questo, aumentandone il livello idrico di almeno 20-25 cm..
