**Dipartimento Scienze della Vita e Biotecnologie  
Università degli Studi di Ferrara**

**Oggetto:** segnalazione moria di fauna ittica nel canale Gramicia, comune di Ferrara, Via Bacchelli.

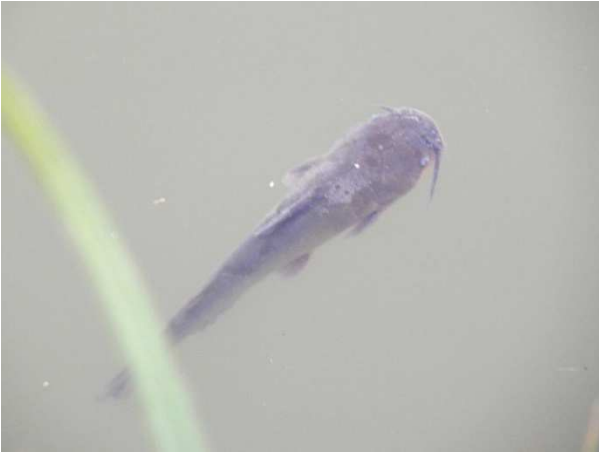
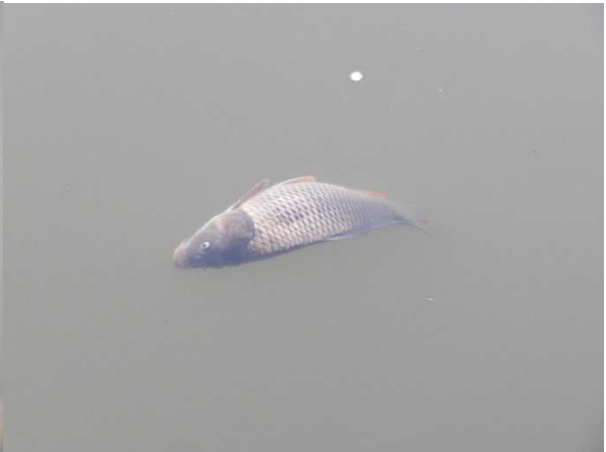
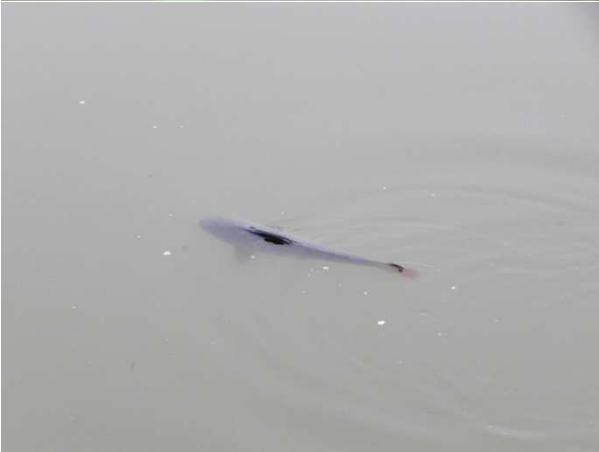
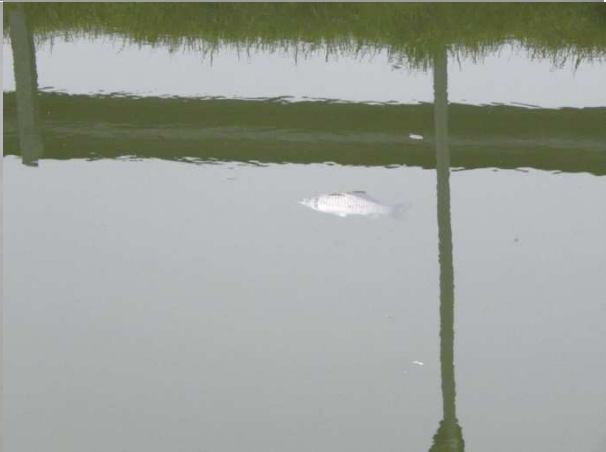
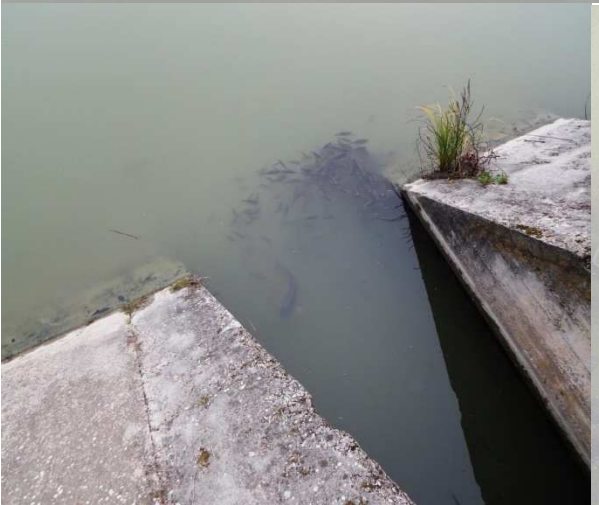
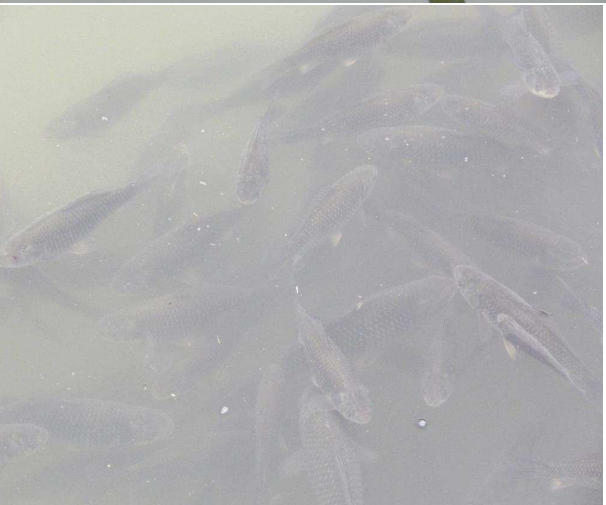
Al momento del sopralluogo sono stati rilevati sia esemplari morti, sia esemplari ancora vivi in evidente stato di stress e difficoltà di nuoto, distribuiti in tutto il tratto di canale compreso tra Via Bianchi (zona Motovelodromo) e Via Bacchelli (zona piscine e CUS Ferrara) i (coordinate 44°51'0.64"N, 11°37'19.80"E) (Vedi allegato 1 e 2). Per il tratto complessivo come sopra descritto, la moria è stata stimata in una biomassa compresa tra 30-40 kg, mentre la quantità degli esemplari in stato di stress è risultata compresa tra 90-110 kg. La composizione specifica della biomassa, in percentuale, è risultata composta per il 60% da carassio (*Carassius auratus*) e per il 35% da carpa comune (*Ciprynus carpio*) ed il restante 5% da pescegatto (*Ictalurus melas*) e da abramide (*Abramis brama*).

Più del 95% degli esemplari è risultato allo stadio di novellame o giovanili (classi di età 0+, 1+).

Al momento del sopralluogo, stando allo stato di deperimento delle carcasse ed al comportamento degli esemplari ancora in vita si è stimato che i fenomeni di moria abbiano avuto inizio da non più di 12-14 ore.

- battente idrico compreso tra 20-60 cm,;
- flusso debole;
- acqua di sufficiente qualità visiva / olfattiva.

Si segnala che in base alla composizione specifica della fauna ittica rinvenuta, al comportamento degli esemplari ed ai dati raccolti fino ad ora, il fenomeno non può essere ascrivibile ad una situazione di scarsità idrica o di mancanza di ossigeno. Inoltre, in relazione all'abbondante presenza di gabbiano comune buona parte della biomassa è stata consumata e pertanto al momento del sopralluogo non era necessario attivare interventi di recupero degli esemplari morti, a meno di un aggravarsi del fenomeno nelle ore successive.
