Oggetto: segnalazione fenomeni di moria della fauna ittica Collettore Generale S. Antonino loc. Cona, comune di Ferrara.

Report fotografico relativo alla moria di fauna ittica, rilevata l'1/2/16, nel Collettore S. Antonino, loc. Cona, comune di Ferrara.

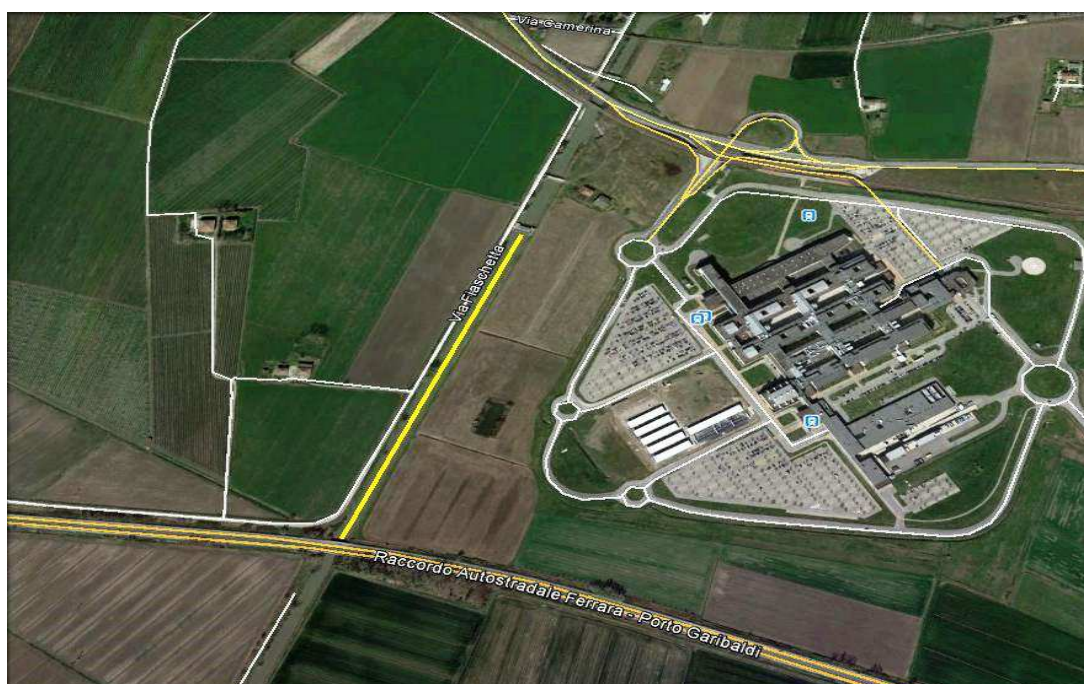
- battente idrico compreso tra 30 e 150 cm;
- flusso assente;
- acqua di sufficiente qualità visiva /olfattiva,
- non è stata riscontrata nessuna carcassa in tutto il restante tratto a monte del ponte della superstrada Ferrara-Mare e a valle dell'idrovoro di recente costruzione;
- non si riscontra altra fauna ittica in difficoltà.
- saturazione dell'ossigeno compresa tra 48,5% in superficie e il 21,6% sul fondo, valori che non rilevano particolari situazioni di ipossia.

Al momento si suggerisce, visto anche le anomale alte temperature per il periodo, se possibile di alimentare il corso d'acqua con un leggero flusso al fine di accumulare le carcasse nei pressi delle griglie per agevolare l'eventuale la rimozione
