**Dipartimento Scienze della Vita e Biotecnologie
Università degli Studi di Ferrara**

Oggetto: segnalazione fenomeni di moria della fauna ittica Collettore Generale S. Antonino loc. Cona, comune di Ferrara.

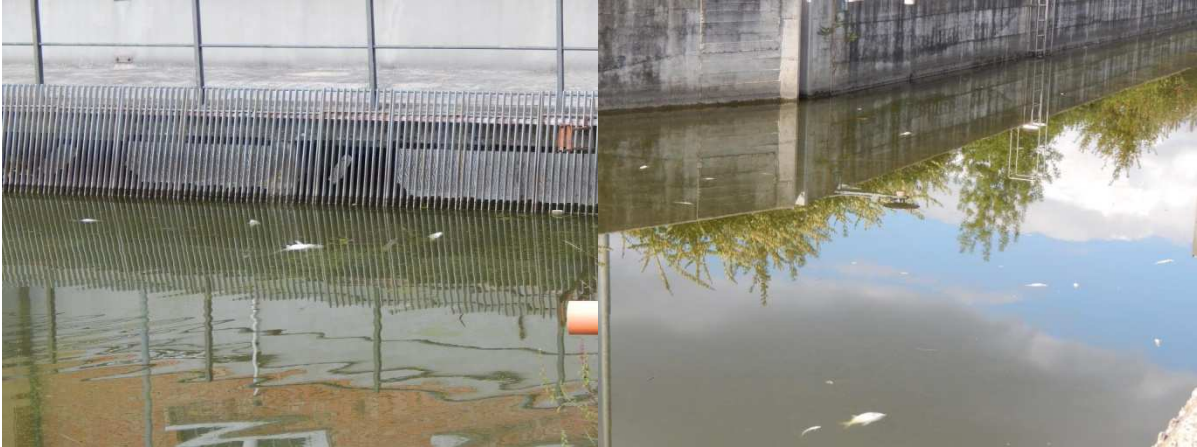
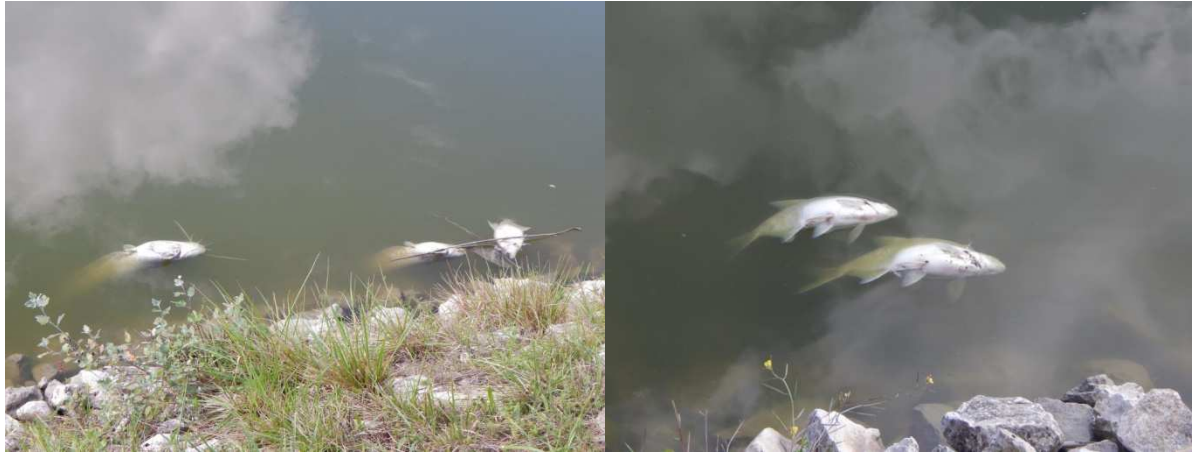
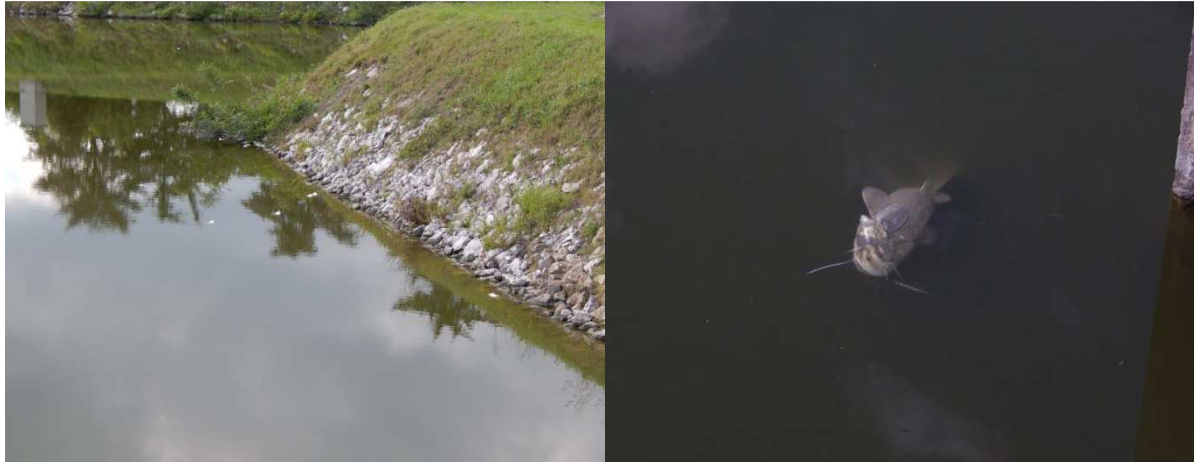
- battente idrico compreso tra 35 e 170 cm;
- flusso assente;
- acqua di scarsa qualità visiva /olfattiva,
- saturazione dell'ossigeno compresa tra 45,5% in superficie e il 22,3% sul fondo, valori che non rilevano particolari situazioni di ipossia.

Si segnala che in base alla composizione specifica della fauna ittica rinvenuta, ed alla particolare ampia distribuzione sia a monte che a valle dei vari impianti idrovori, nonché alle informazioni raccolte, come da protocollo è stato prelevato un campione d'acqua e successivamente consegnato nel pomeriggio stesso all'Agenzia ARPAE Sezione di Ferrara per le analisi del caso.

Allegato. Report fotografico relativo alla moria di fauna ittica, rilevata il 06/10/2016, nel Collettore S. Antonino, loc. Cona, comune di Ferrara.

Al momento si suggerisce, visto anche l'ampia distribuzione delle carcasse, se possibile di alimentare il corso d'acqua con un leggero flusso al fine di accumularle nei pressi delle griglie per agevolarne l'eventuale la rimozione.
